Villa Mustermann  
**Risanamento e trasformazione**  
**Analisi dello stato attuale**

## SOMMARIO

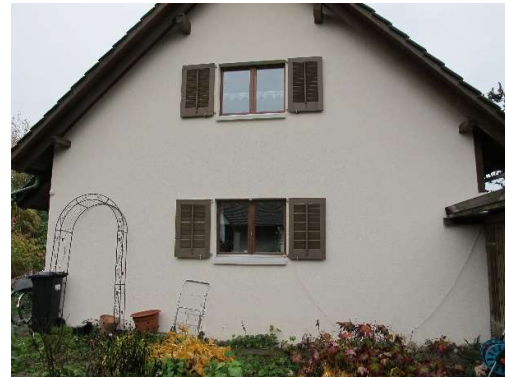
Immagine 1 Facciata ovest

##### Diagnosi Codice B

Nessun danno visibile. Vernice pulita. La durata di vita (25 anni) è stata superata.

Non sono necessarie misure rilevanti dal punto di vista dei costi. Considerare un miglioramento dell'isolamento termico a lungo termine. L'attuale valore mirato per le ristrutturazioni è di 0,15 W/m<sup>2</sup>K.

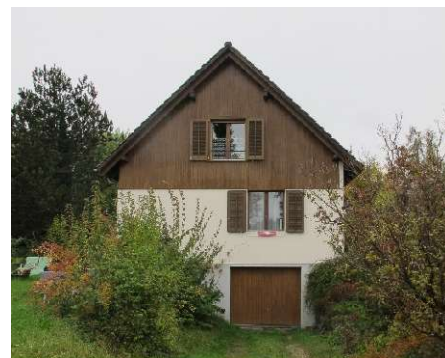
Immagine 2 Facciata est

##### Diagnosi Codice B resp. D

Nessun danno visibile. Verniciatura pulita. La durata di vita (25 anni) è stata superata. È possibile la formazione di condensa all'interno dell'elemento costruttivo. Tuttavia, finora non si sono verificati problemi, probabilmente grazie alla permeabilità all'aria del rivestimento.

La struttura della parete non adempie alla norma SIA 180. Se dovesse essere fornito nuovamente un bilancio, a seguito della modifica dell'elemento, questo non potrebbe essere soddisfatto.

Non sono necessarie misure rilevanti dal punto di vista dei costi, a meno che non vengano apportate modifiche. A lungo termine potrebbe essere necessario prendere in considerazione un miglioramento dell'isolamento termico. Attualmente il valore mirato per le ristrutturazioni è di 0,15 W/m<sup>2</sup>K.

Durante la sostituzione del rivestimento, occorre verificare anche la struttura esistente e prendere in considerazione eventuali alternative, ad esempio una facciata ventilata.

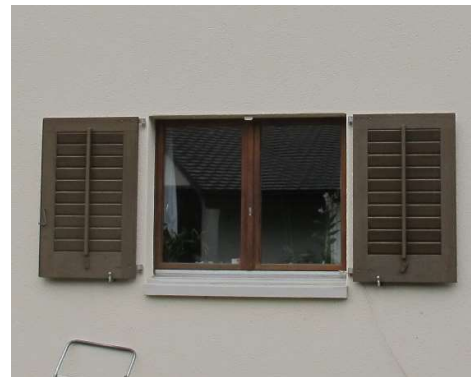
Immagine 3 Finestra

### Diagnosi Codice D

Tutte le finestre funzionano perfettamente, ma alcune ante e telai sono danneggiati dalle intemperie. L'isolamento non soddisfa i requisiti attuali. La chiusura funziona. Vita utile 30 anni superata.

Puntare alla sostituzione delle finestre durante la ristrutturazione.

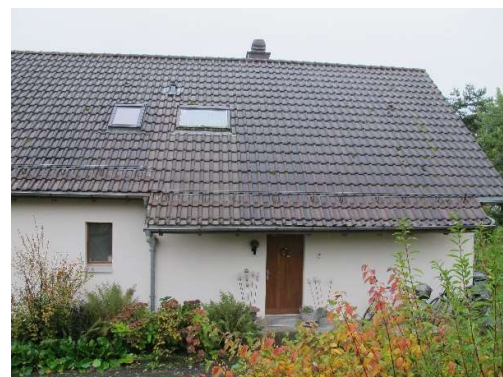
Immagine 4 Tetto

### Diagnosi Codice B

Copertura in buone condizioni. Singole tegole sporche o spostate. Impermeabilità garantita. Finiture in legno e sottotetto parzialmente danneggiate dagli eventi atmosferici. Struttura portante in buone condizioni. Carpenteria in legno sana. Ristrutturazione del tetto 2008 (?).

Pulire e riallineare le tegole. Verniciare le finiture e il sottotetto in legno.

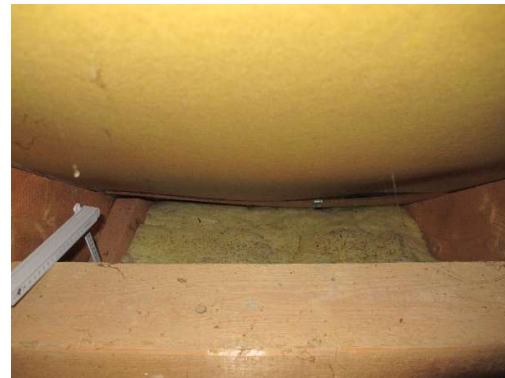
Immagine 5 Isolamento sottotetto

#### Diagnosi Codice A

Isolamento termico presente e protetto. Il comfort è da buono a molto buono.

Non sono necessarie misure rilevanti dal punto di vista dei costi. L'isolamento termico attuale corrisponde al valore mirato per le ristrutturazioni (0.2 W/m<sup>2</sup>K).

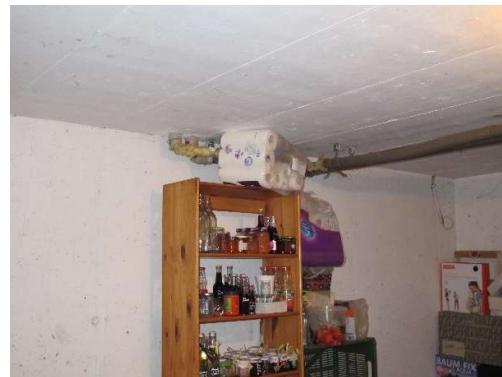
Immagine 6 Soffitto della cantina, locale ripostiglio

#### Diagnosi Codice D

Isolamento termico mancante o isolato con 5 cm di EPS. Isolamento parzialmente distaccato. Finora, però, non ci sono stati problemi di comfort. Elevate perdite termiche.

Isolare il soffitto della cantina secondo le prescrizioni attuali.

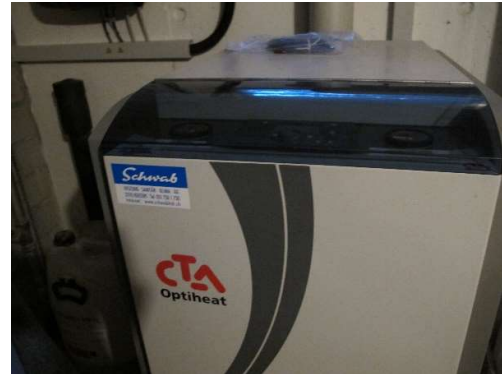
Immagine 7 Pompa di calore

#### Diagnosi      Codice B

L'impianto corrisponde ancora allo stato della tecnica. La durata di vita è di 18 anni. Nessuna manutenzione regolare.

Eseguire la manutenzione e i servizi periodici (intervallo: 2 anni).

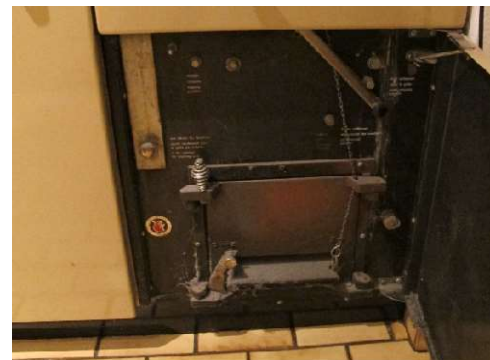
Immagine 8 Cucina a legna

#### Diagnosi      Codice D

La cucina a legna è funzionante, ma sono visibili danni da acqua nella cantina. Vita utile (25 anni) superata.

Sostituzione del fornello e delle relative condotte.

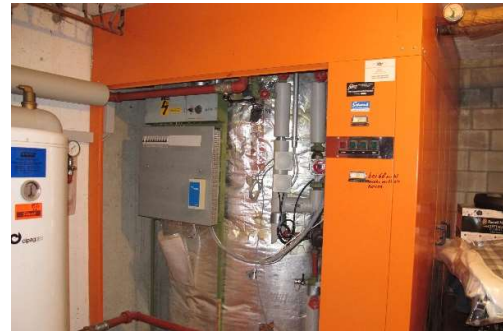
Immagine 9 Accumulatore

#### Diagnosi      Codice D

Installazione funzionante. La vita utile dei componenti è stata superata (30 anni). Il vaso di espansione aperto richiede molta manutenzione ed è obsoleto.

Sostituzione completa del sistema di distribuzione del calore secondo l'attuale stato dell'arte.

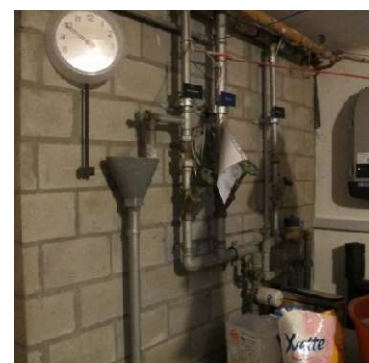
Immagine 10 Addolcimento dell'acqua e installazioni sanitarie

#### Diagnosi      Codice C

Le condotte sono in ordine, non ci sono danni visibili. Isolamento parzialmente insufficiente. I raccordi dei tubi sono ermetici e regolabili. Anno di costruzione 1972, vita utile 40 anni.

Prevedere la sostituzione totale della rete di tubature, compreso

l'isolamento, a causa del superamento della durata di vita.

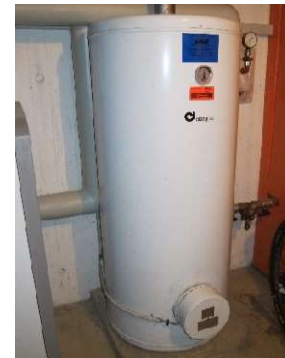
Immagine 11 Bollitore

##### Diagnosi      Codice C

Bollitore elettrico del 1982 con una vita utile di 30 anni. Nessun punto di ruggine visibile. Potenza 4,2 kW, serbatoio di accumulo 400 litri.

Prevedere la sostituzione della produzione di acqua calda sanitaria. Ad oggi i riscaldamenti elettrici diretti non sono più consentiti; pertanto, non è possibile una sostituzione 1:1.

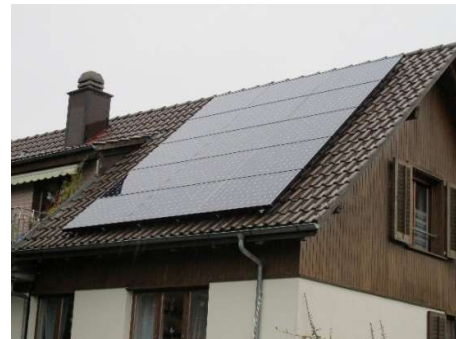
Immagine 12 Impianto fotovoltaico

##### Diagnosi      Codice A

Impianto fotovoltaico come nuovo: nessun deposito di sporco o polvere, copertura in buone condizioni. Inverter Fronius Symo come nuovo. Anno di costruzione 2014.

Non sono necessarie misure economicamente rilevanti.

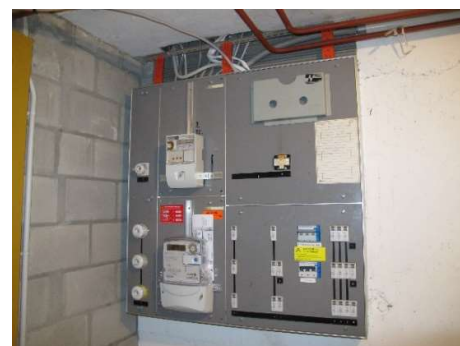
Immagine 13 Quadro elettrico

##### Diagnosi      Codice A

L'approvvigionamento soddisfa i requisiti. Non ci sono carenze o contraddizioni evidenti con le normative.

Nessun provvedimento economicamente rilevante.
